## RECURSOS HÍDRICOS E DRENAGEM

### EVENTOS DE CHUVAS INTENSAS ASSOCIADOS AOS RISCOS DE ALAGAMENTOS NA ÁREA URBANA DO MUNICÍPIO DE TERRA SANTA, PARÁ

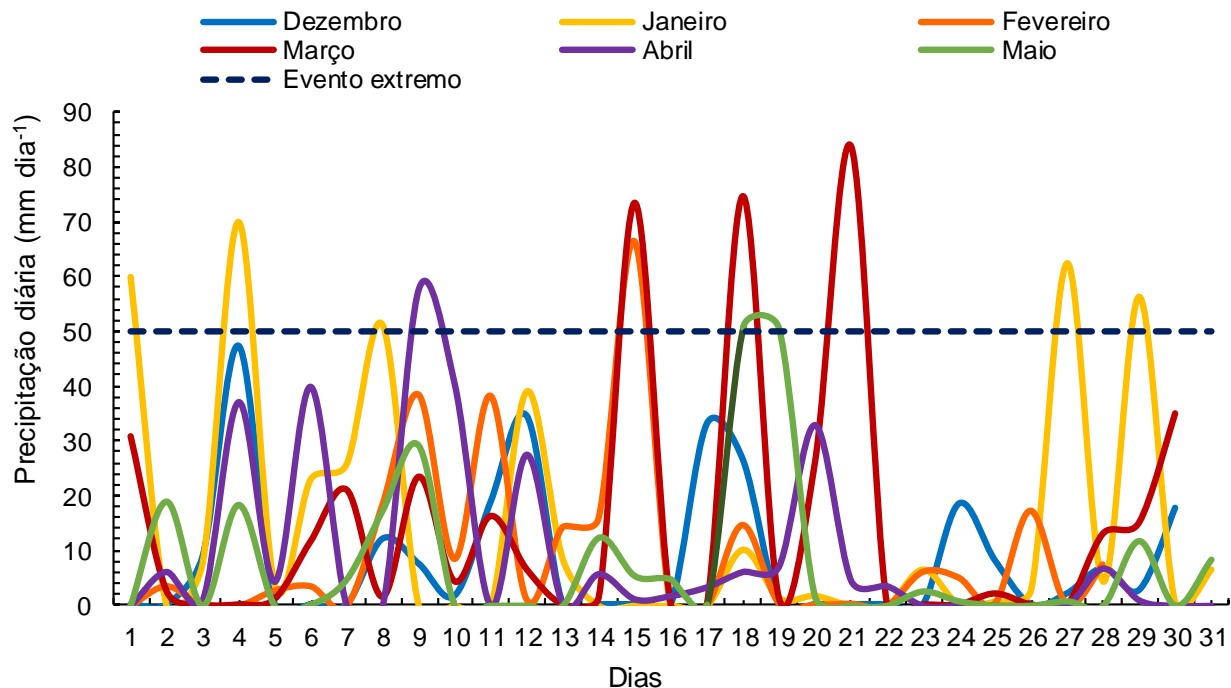
**Figura 2.** Precipitação pluvial diária de Terra Santa, Pará (dezembro de 2021 a maio 2022). (Fonte: CEMADEN, 2022). Elaboração: primeira autora.

Durante o período chuvoso analisado, foram observados quinze (15) eventos de chuva em dezembro, vinte e um (21) em janeiro, vinte e um (21) em fevereiro, vinte (20) em abril e dezoito (18) em maio (Figura 2). Em dezembro não houve registro de nenhum evento extremo. Todavia, em janeiro de 2022, foram observados quatro eventos que ultrapassaram a cota de alerta. Esses eventos ocorreram nos dias 1, 4, 27 e 29 e atingiram 59,8, 69,8, 62,3 e 56,2 mm dia<sup>-1</sup>, respectivamente.

No mês de fevereiro, ocorreu apenas um evento extremo, no dia 15 com total de 66,6 mm dia<sup>-1</sup> e no mês de março dois, nos dias 15, 18 e 21 com volume de 73,6, 74,8 e 84 mm dia<sup>-1</sup>, respectivamente. Apesar da menor ocorrência de eventos extremos, quando comparado ao mês de janeiro, o mês de março apresentou eventos com as maiores cotas do período, ultrapassando 70 mm dia<sup>-1</sup> (CEMADEN, 2022). O período chuvoso na região ocorre entre os meses de dezembro e maio, com destaque para fevereiro e março com total de 442,3 e 444,4 mm na sequência.

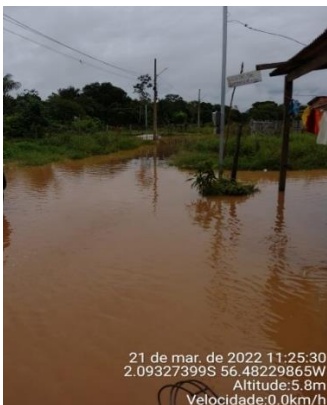
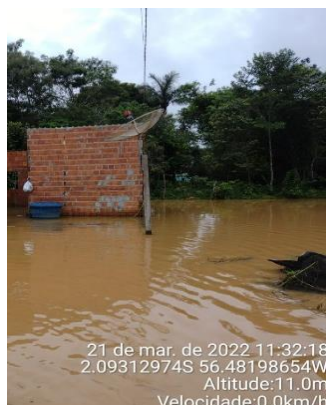
Nas Figuras 3 e 4, apresenta-se os locais com alagamento ocasionados pelas fortes chuvas em Terra Santa. Ressalta-se que esse acúmulo de água ocorreu no bairro da Conquista no dia 21 de março de 2022, data que foi registrado cerca de 84 milímetros de chuva. Dentre os impactos causado pelo alagamento, ocorreu o desabrigo de famílias na área mais afetadas da cidade. Ainda na mesma localidade visitada, após quatro dias sem registro de chuva era perceptível o terreno alagado (Figuras 5 e 6). Devido ao terreno plano, o acúmulo de água é mais evidente e permanece, mesmo após cessarem os eventos pluviais.

**Figura 3.** Alagamento no bairro Conquista. (Fonte: Defesa Civil, Terra Santa).

**Figura 4.** Alagamento no bairro Conquista. (Fonte: Defesa Civil, Terra Santa).

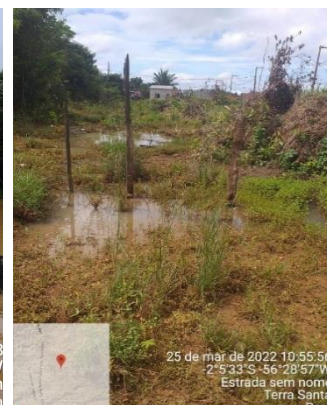
**Figura 5.** Terreno alagado, bairro Conquista. (Fonte: Primeira autora).

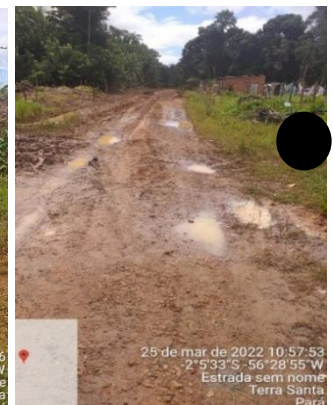
**Figura 6.** Via pública alagada, bairro Conquista. (Fonte: Primeira autora).

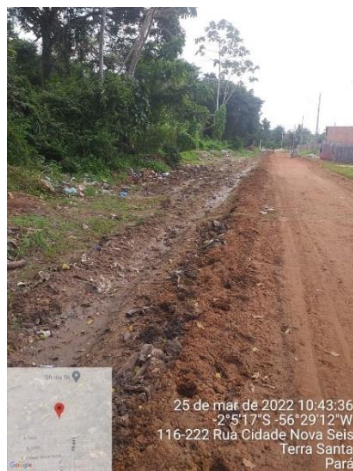
Nas Figuras 7 e 8, destaca-se mais dois locais na área urbana frequentemente impactados pelo alagamento em dias de chuvas intensas. Na Figura 7, o acúmulo de água é mais evidente mesmo após os quatro dias sem chuva, enquanto na estrada Maria Lopes (Figura 8) o solo já estava completamente seco. Percebeu-se ainda que essa área (Figura 7), é utilizada como depósito improvisado de descarte irregular de resíduos sólidos, que associados ao alagamento no período chuvoso pode provocar a proliferação de vetores entre outros impactos.

**Figura 7.** Via pública com registro de alagamento no bairro Cidade Nova. (Fonte: primeira autora).

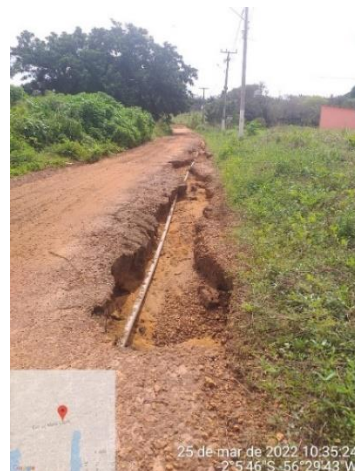
**Figura 8.** Via pública com registro de erosão e alagamento na estrada Maria Lopes. (Fonte: primeira autora).

Ainda na estrada Maria Lopes, foi verificada a ocorrência de erosão em sulcos com carreamento do solo deixando exposta a tubulação de distribuição de água de abastecimento público. Destaca-se que, a erosão é o processo de desprendimento e arraste acelerado das partículas do solo causado pela água da chuva e, nas áreas urbanas, acarreta diversos problemas ambientais e econômicos.
